平成28年 9月 1日
九州地方整備局
熊本河川国道事務所
熊本地震災害対策推進室

あそおおはしちく
阿蘇大橋地区の土砂災害緊急対策工事の進捗について（お知らせ）

- ・ 斜面頭部に残る緊急性の高い不安定土砂の撤去に着手しました。

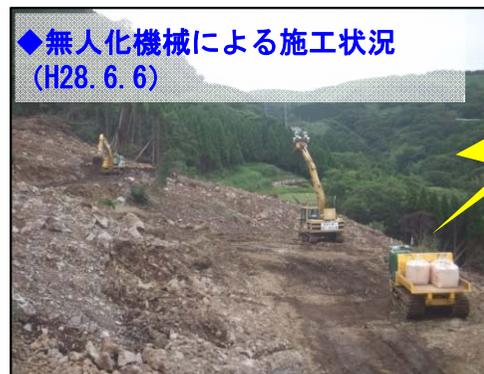
◆無人化機械による施工状況
(H28.6.6)

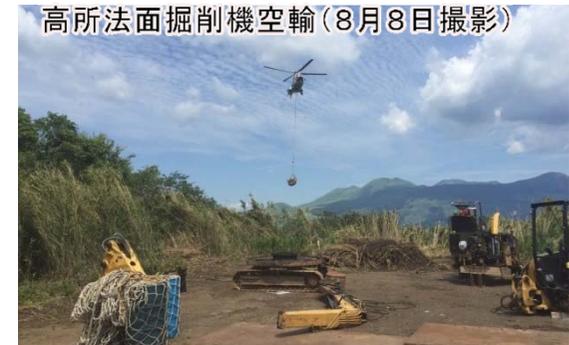
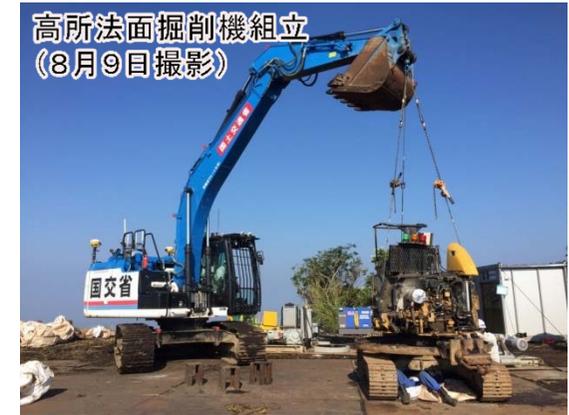
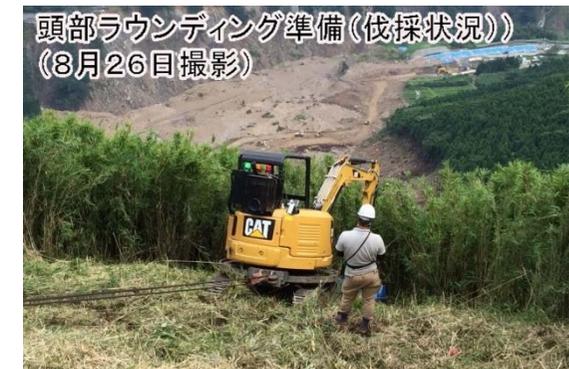
頭部ラウンディング

緊急性の高い不安定土砂の排土（ラウンディング）

➤ 滑落崖周辺の表層（黒ボク土）や崖錐堆積物を高所法面掘削機等によって除去。

- ・ 滑落崖（オーバーハング、極めて急勾配箇所）
- ・ 滑落崖に近い大きな段差・開口を伴う亀裂
- ・ 表層（黒ボク土、赤ボク土）
- ・ 崖錐堆積物のうち表層付近

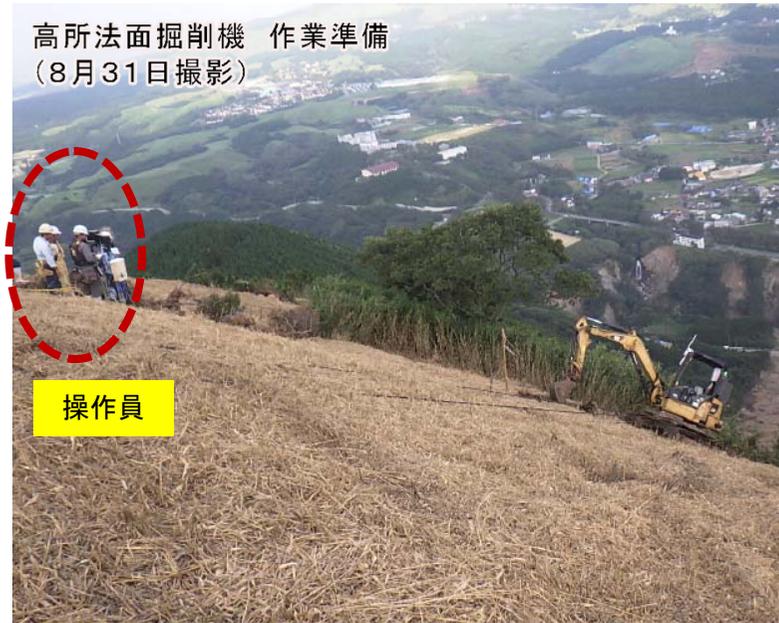
高所法面掘削機 作業準備
（8月31日撮影）

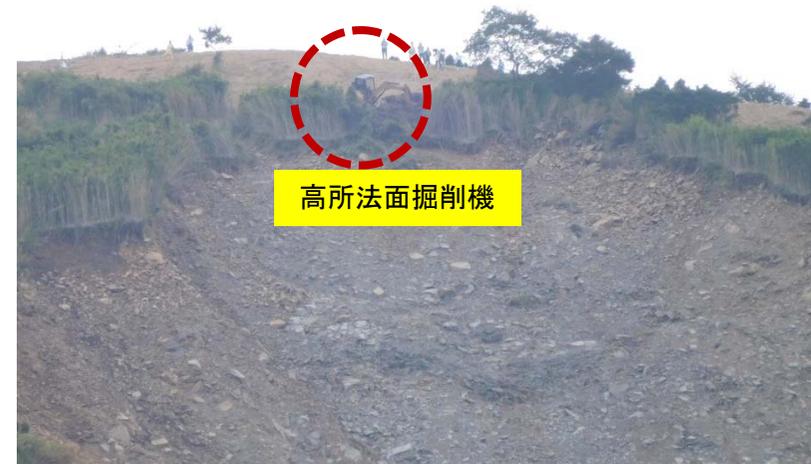
高所法面掘削機 作業状況
（8月31日撮影）

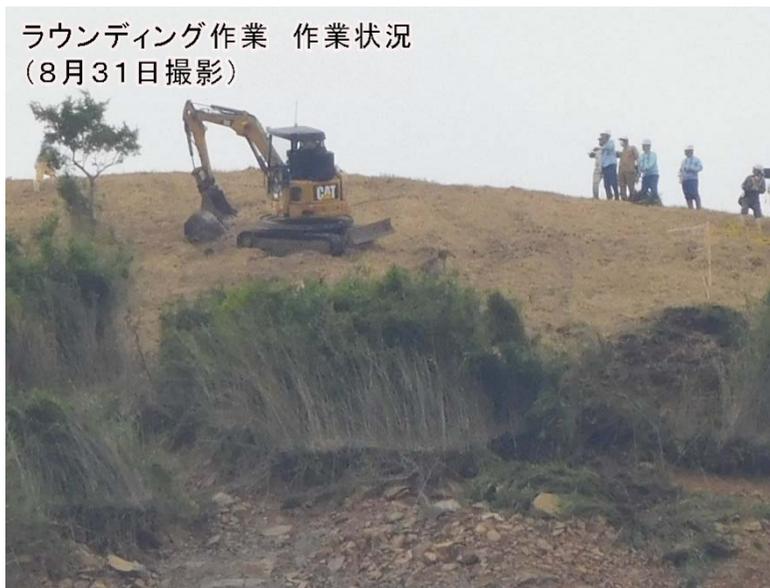
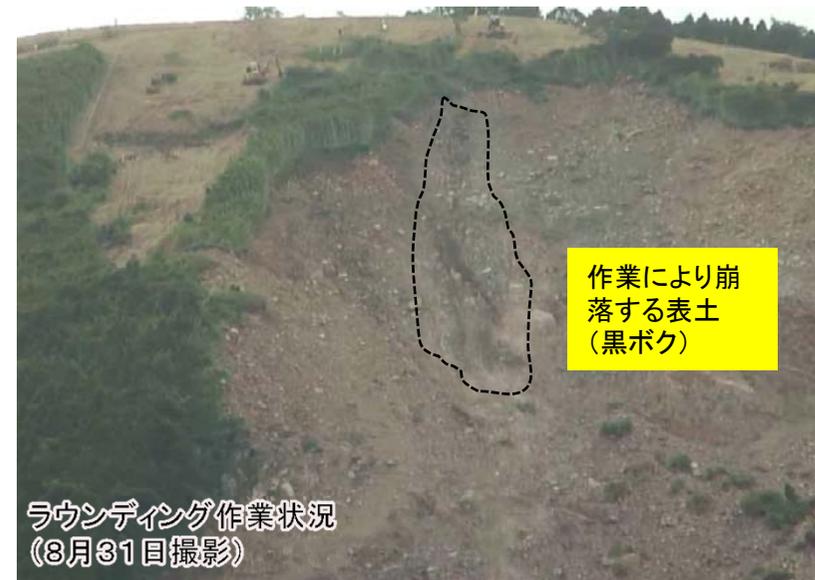
ラウンディング作業 作業状況
（8月31日撮影）
